**COMPTE RENDU DE LA REUNION DU 29 AVRIL 2021 A 9H**  
**REUNION À LA SUITE DES GELEES PRINTANIERES**  
**CANAL DU MOULIN**

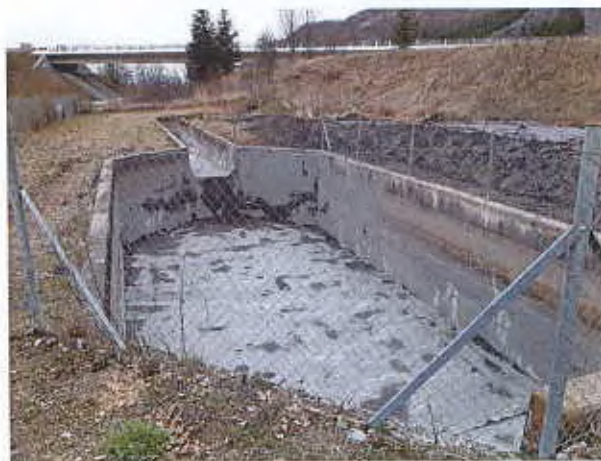
L'ASA du Canal de Ventavon Saint-Tropez a sollicité la société ESCOTA pour qu'elle prenne en charge le curage du premier tronçon du canal du Moulin, Mr CHAILLOT a indiqué qu'environ 1,60 m de limon s'était déposé dans le bassin de décantation.

Cela montre à quel point les eaux de la Durance à cet endroit sont extrêmement chargées de matériaux et que le curage régulier en amont de la prise est essentiel pour la bonne exploitation de cet ouvrage.

*Photo 1. Curage réalisé en février 2021, 1,60 m de limon dans le bassin de décantation !!!*

Nous sollicitons chaque année, la société EDF pour effectuer du curage au droit de la prise du canal du Moulin, conformément à **l'article 6 de la loi n°55-6 du 5 janvier 1955 relative à l'aménagement de la Durance**. Cette demande nous semble être le minimum à faire avant de débiter la saison d'irrigation.

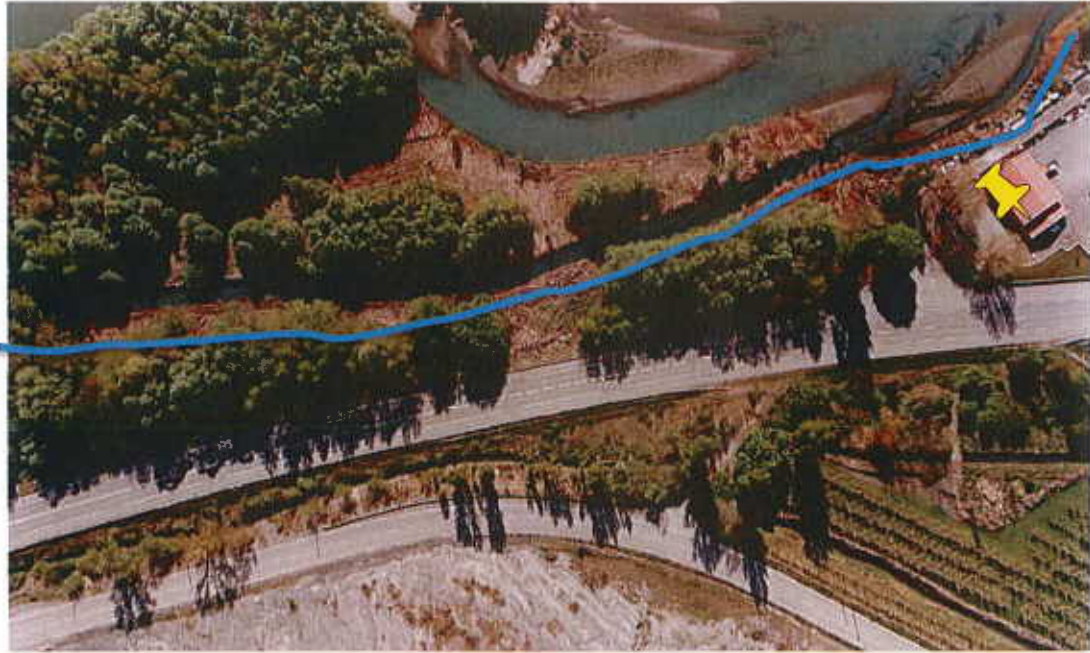
Nous avons comparé les images aériennes issues de ce PV et les images aériennes actuelles, elles permettent de voir la dégradation et le manque total d'entretien du chenal A de la Durance qui alimente le Canal du Moulin.

*Photo prise en 1994, on aperçoit l'atelier des services technique du dpt, le chenal A de la Durance est schématisé*

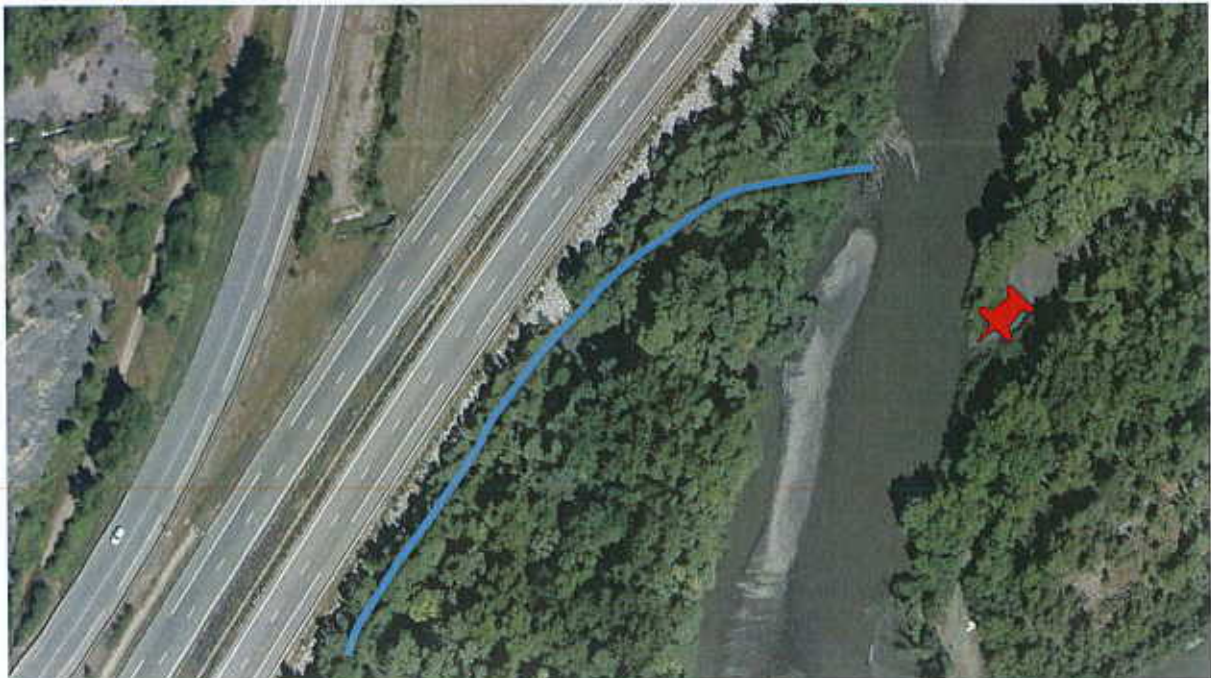
*Photo prise en 1994*

*Photos prise en 2018, aucun entretien n'a été fait par EDF jusqu'à ce jour, le chenal A de la Durance est schématisé*

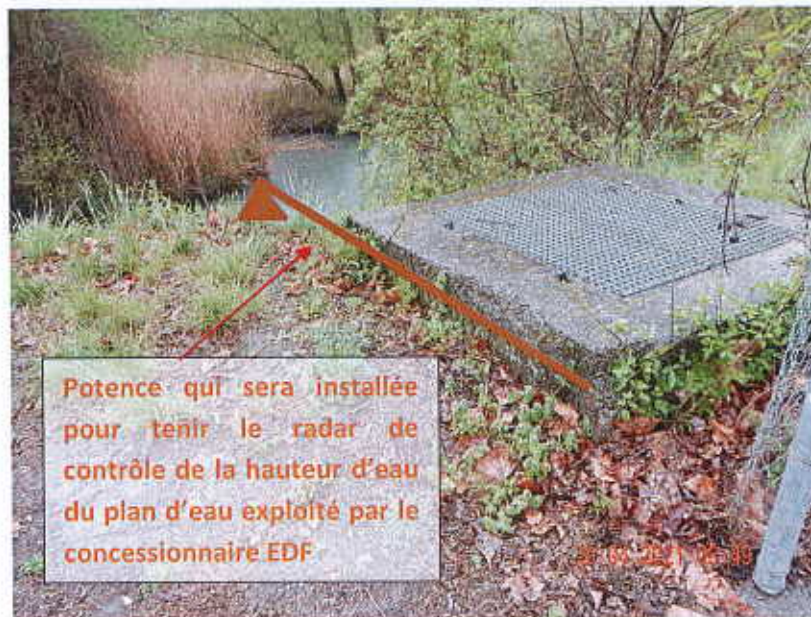
*Photo 3. Représentation graphique de la potence et du radar qui seront installés pour contrôler le niveau de la Durance en ce point et par la même la bonne alimentation du Canal du Moulin et disposer de preuves*

Monsieur de TRUCHIS indique que l'ASA posera des limnimètres sur le voile vertical en béton qui enserre le puits de captage des eaux dans le milieu naturel. Ces limnimètres permettront à quiconque de pouvoir identifier le niveau altimétrique de la ligne d'eau. Une fois ces lignes limnimètres installés, ils seront calés en altimétrie par un géomètre expert de sorte à pouvoir connaître en NGF le niveau de la ligne d'eau.

Un radar posé sur une potence destinée à mesurer la hauteur de la ligne d'eau et calée sur les limnimètres, les données électroniques qui seront produites seront donc calées altimétriquement puis enregistrées dans une centrale d'acquisition posée à proximité.

M. de TRUCHIS ajoute qu'un limnimètre sera posé sur la face amont latérale droite du pertuis de captage. Ce limnimètre sera rattaché au réseau national NGF de sorte que les niveaux soient directement comparables aux niveaux que EDF exploite et finalement tous être calés sur le même référentiel de données.

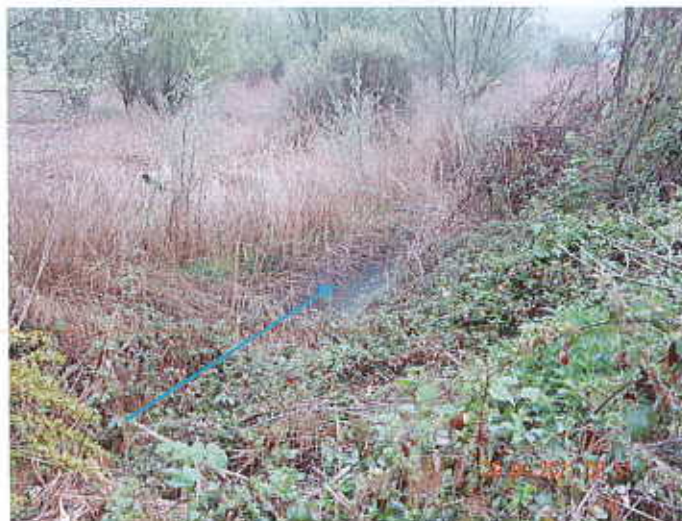
*Photo 5. Etat d'enherbement et mise en évidence du faible dimensionnement du Chenal de chasse.*

L'ASA du Canal de Ventavon Saint-Tropez et les arboriculteurs demandent à EDF de remettre en état les chenaux dans le lit majeur de la Durance qui alimente le captage d'eau du canal du Moulin qui lui est en bon état.
